1999年メキシコ・テウアカン地震におけるプエブラ市地震被害調査

Earthquake Damages in Puebla City due to the Tehuacan Earthquake, Mexico on June 15th, 1999

正木 和明

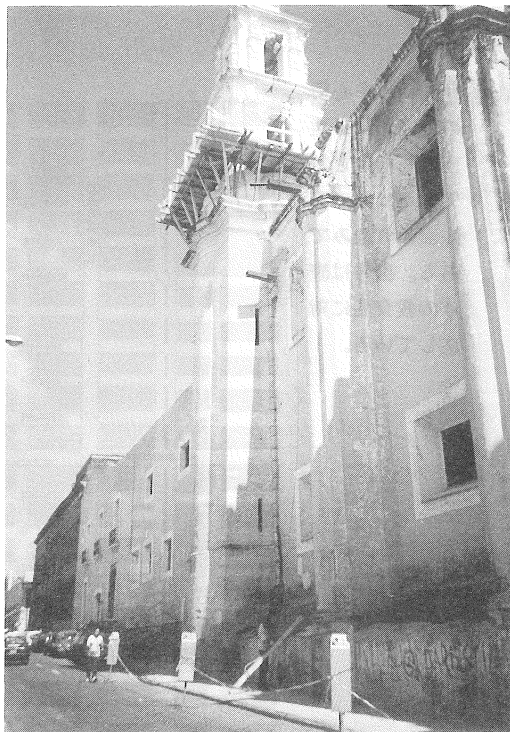
写真1は最も大きな被害（被害程度5）を受けたサン・ヘロニモ(San Jeronimo)教会の被害例である。17世紀に建造された石組積造の教会である。鐘塔部分の側壁が崩落し、柱に縦方向の亀裂が見られる。壁の崩落の危険性があるのか木枠で保護されている。塔倒壊の可能性があるため、歩道は通行禁止となっている。この他、教会の屋根全体、丸屋根、側壁にも被害が見られた。

写真1 San Jeronimo 教会鐘塔の被害

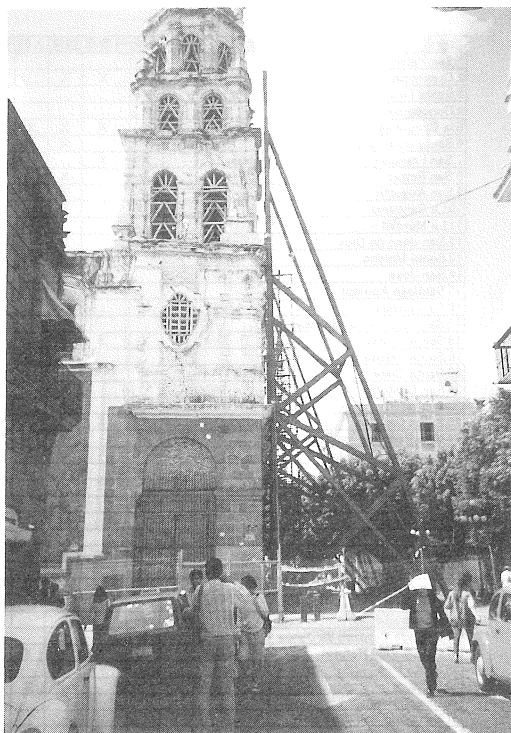
写真2、3は被害程度5と判定されたラ・コンパニア(La Compania)教会である。1578年に建造された石組積造であり、鐘塔部分は5階建てとなっている。塔に縦方向に亀裂が入り倒壊の危険性があるため、鉄骨で倒壊防止工事がなされている。窓枠には木枠がはめら

写真2 La Compania 教会の塔被害。
窓は木枠で補強されている。

れ、崩落を防止している。

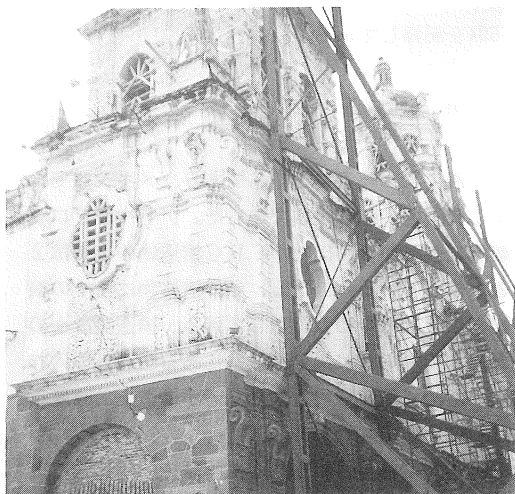
写真3 La Compania 教会鐘塔転倒防止工事

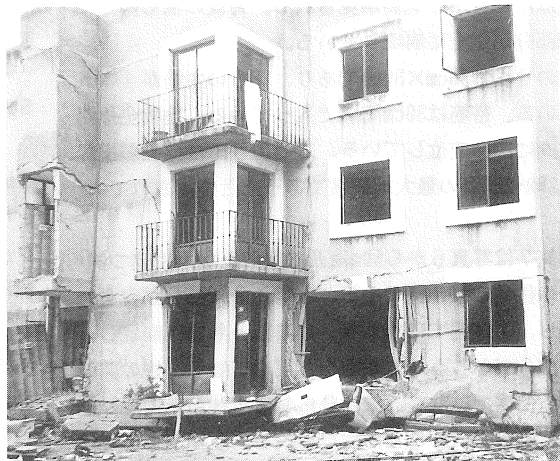
写真6 RC4階集合住宅の1階部分の倒壊

写真6は鉄筋コンクリート4階建ての集合住宅の被害例である（30 oriente 615番地）。1階部分が完全に崩壊し3階建てに見える。押しつぶされた乗用車の残骸が見える。写真左部分には壁が剥がれ落ち、室内が剥出しになっている様子が見られる。また、建物側

壁にはたくさんの亀裂が見られる。背後の棟も同様に1階部分が完全に崩壊している。

柱の寸法は30cm×30cmであり、28φの主筋が4本入っている。帯筋は30cm間隔で入っている。建物全体が北方向に20cm変位している。この辺りでは、強震記録から200~220galの最大加速度であったと推定されている。

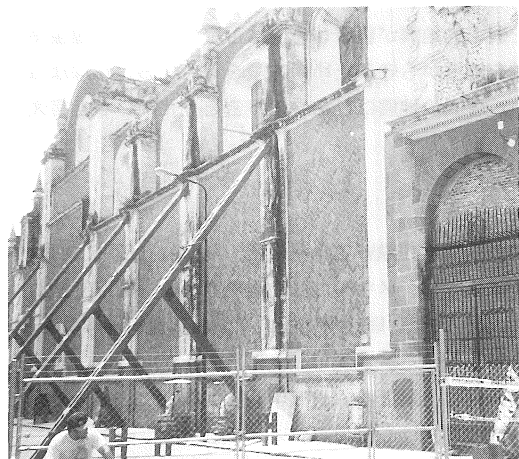
写真4 La Compania 教会側壁転倒防止工事

写真4はラ・コンパニア教会の側壁部分であり、やはり倒壊の危険性があり、鉄骨で補強されている。道路は通行禁止となっている。

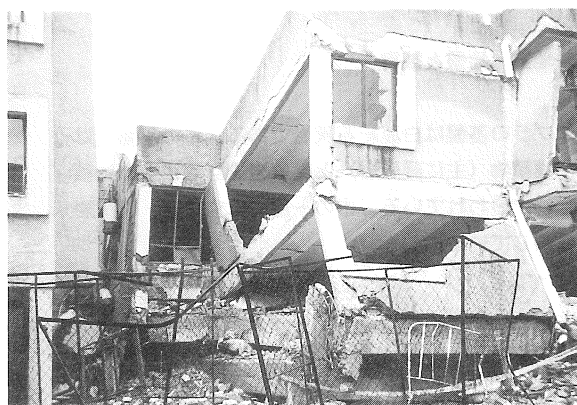
写真7 写真6の隣の住宅（1、2階が崩落）

写真7は写真6から50m南西に離れた場所に建つ同構造の住宅の被害例である。1階、2階部分が完全に崩壊し、2階建てに見える。3階部分もほぼ崩壊し、4階部分がかろうじて原型をとどめている。柱の剪断による倒壊ではなく、床部分における柱の継ぎ足し部分で破壊していることが注目される。左に建つ住宅は崩壊していない。この建物から、1階部分はピロティ形式で、駐車場として設計されていたようである。

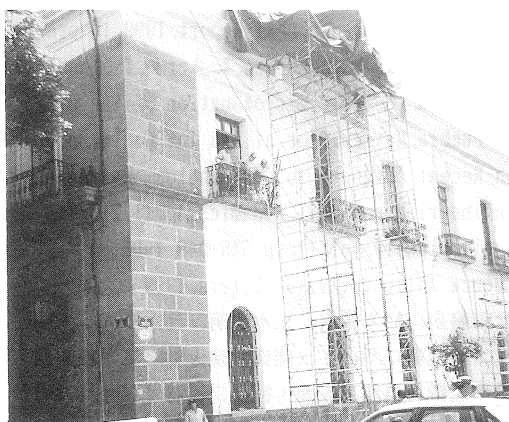
写真5 石組積造住宅の屋根飾りの落下

写真5は石積組積造の2階建て住宅の被害である（50 oriente通り）。2階屋根の飾りが一部崩落し、下に駐車していた車が押しつぶされた。このような飾りによる建物修飾は多く見られ、この建物以外にも、プエブラ大学校舎等、他にも被害が見られた。

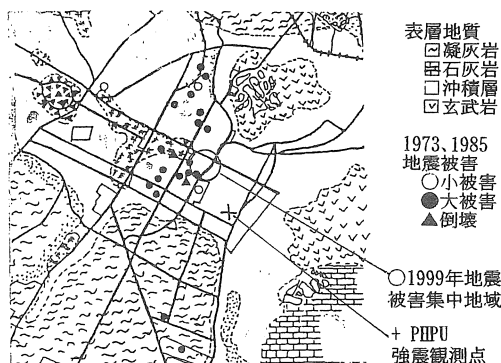
図4 Puebla市の地質と1973, 1985年地震被害地点

プエブラ市は1973年、1985年の地震で被害を受けている。図4に被害を受けた地域を示す。被害は市の中心街に集中している。今回の地震被害は、市中心街の教会に集中している。倒壊したRC4階住宅も中心街にある。この辺りの地盤は、凝灰岩を含む沖積層である。沖積層厚は分からないが、S波速度が200m/sとすると、かなり軟弱な地盤と言える。強震記録も今回被害が集中した地域の南東2kmで南北279gal、東西105gal上下56galを記録している。
