## 14. 水難事故発生集中箇所における水理的状況の検討

赤堀良介

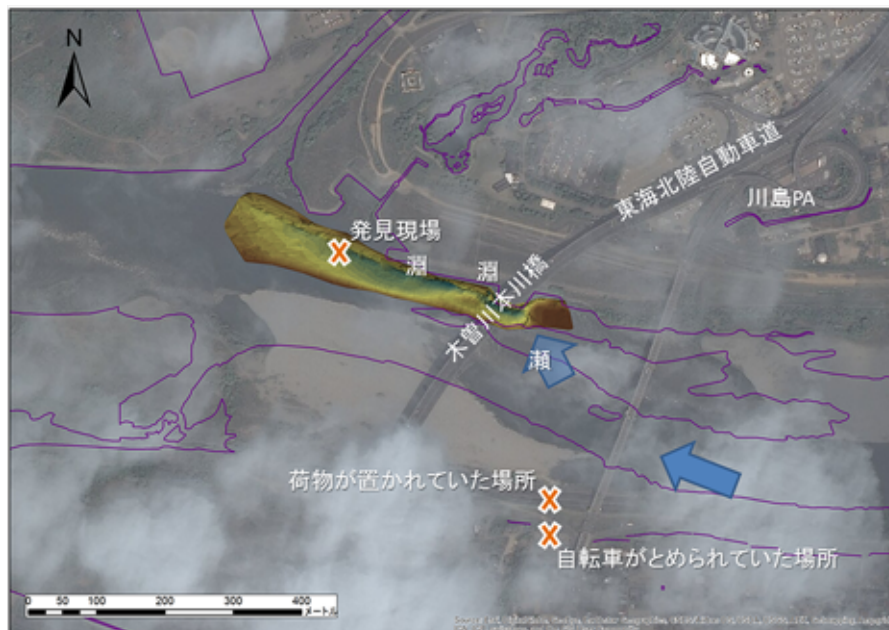
図2：木曾川44.6km付近での2014年6月9日における水難事故の発生状況を示した図。既往文献（大山ら、2015）での考察を基に、後述のADCP観測（木曾川上流河川事務所提供）による水深コンター図と共にGISを用いて再構成した。

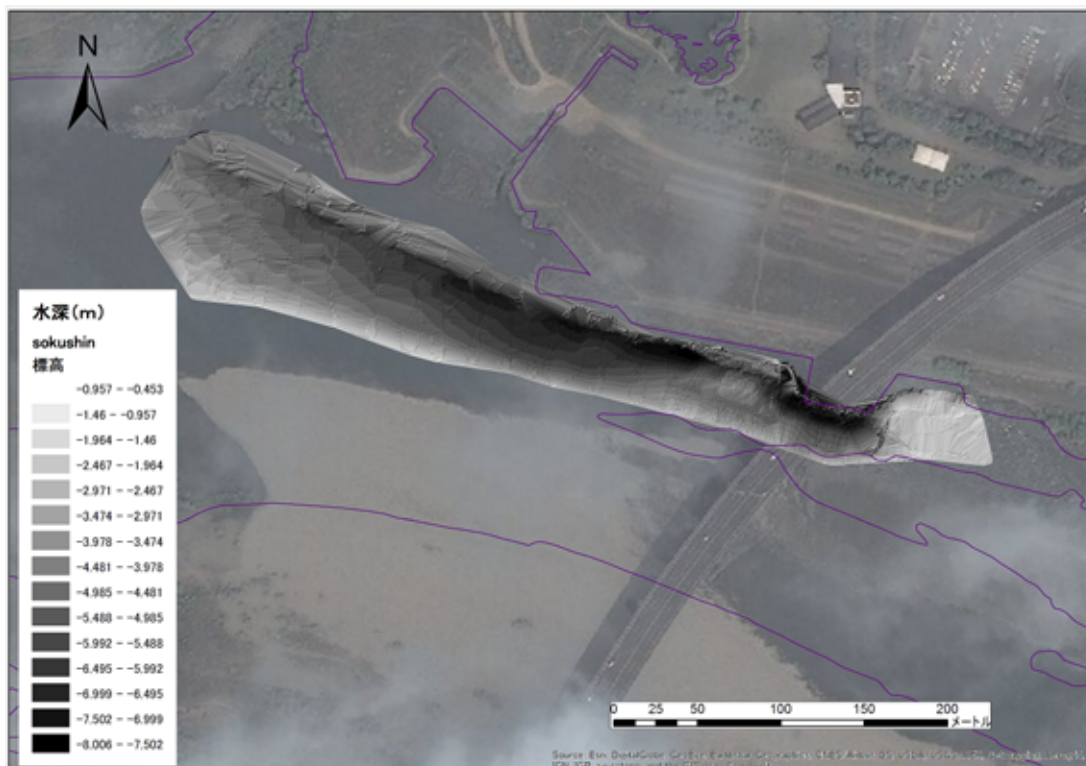
提供されたADCPデータは、測深による水深のデータと、3次元的な流速の分布を含む。本研究では、測深データにより得られた水深をGIS(ESRI, ARC GIS for Desktop)上に読み込み、Triangulated Irregular Network(TIN)による補間を行うことで、まず水深の平面的な分布を算出した。図3において航空写真上にコンター図として示されたものが水深の分布であり、この領域内がADCPの観測領域と一致する。図3から、橋脚周辺とそのすぐ下流側に、観測当日の水深において7mを超える淵が存在していることが改めて確認される。このようにしてTINにより水深を補間した後、同様に木曾川上流河川事務所から提供された河床の横断標高のデータから周辺の河床勾配を推測し、先に得られた水深データに対して勾配による補正を行うことで、おおよその河床標高を得た。また、同様に得られたADCPによる流速のデータもGIS上に展開し、既往文献(大山ら、2015)で示された検討と同様に水深の中間位置における鉛直方向流速成分の空間分布を算出し、先に得られた地形の情報と比較しながら地形と流況の関連について確認を行った。

図3：木曽川44.6km付近での2014年6月16日におけるADCP観測による測深結果（木曽川上流河川事務所提供）をTIN法により補間し、水深コンター図として示したもの

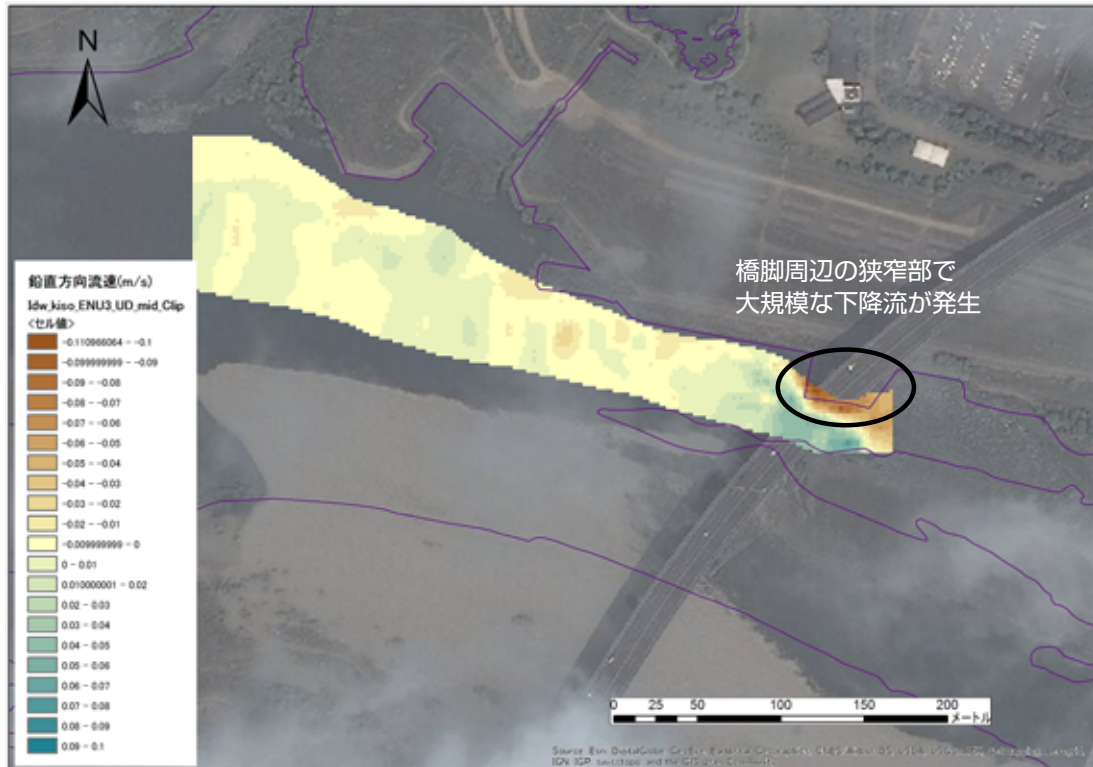
図4は、ADCPにより観測された水深の中層部における鉛直方向流速成分の分布を、空間的に補完して示したものである。補間手法としてはInverse Distance Weighted (IDW)法を用いた。基本的な結果については同じデータを基とした既報（大山ら、2015）の通りであり、橋脚周辺の狭窄部において、特に強い下降方向の流れが生じていることが確認出来る。既報では、上流側の瀬からこの下降流が存在している淵の付近に流された場合、下方向に引き込まれる流れにより浮上が困難であることを推測している。次に、iRICによる計算結果について、流速ベクトルと流速絶対値のコンター図として示したものが図5となる。ここでは瞬間値の結果を示した。図から明らかであるように、橋脚周辺で高速な流れが生じていることがわかる。この高速流は先に述べた下降流についても影響を与えていることが推測される。また、橋脚周辺からの高速流は平面的には渦的な形状を有しており、動画として表示させた結果からは周期的に放出されていることが確認された。この渦の放出に関しては、6月16日の観測の際にも現地の担当者が目視により存在を確認していることから、現地スケールにおいても大規模な乱流構造として存在していることが推測される。

図4：木曾川44.6km付近での2014年6月16日 ADCP観測による3次元流速計測結果（木曾川上流河川事務所提供）における水深中層での鉛直方向流速成分をIDW法により補間し、コンター図として示したもの

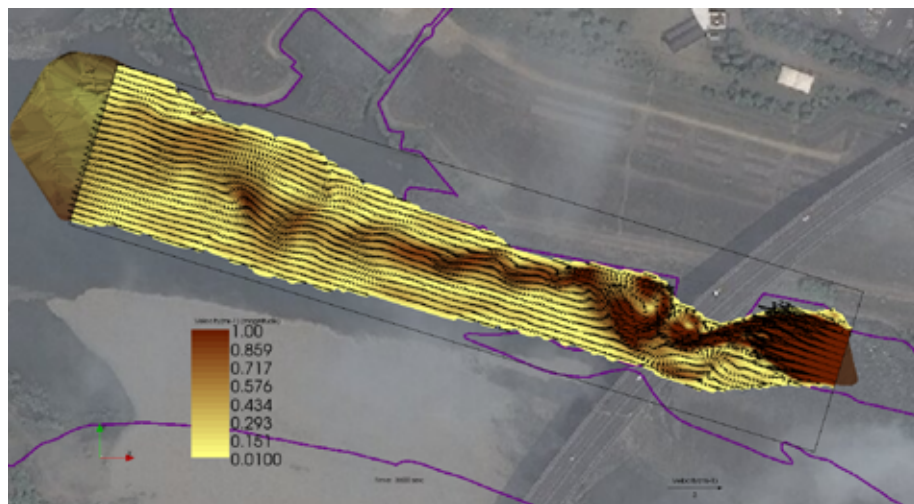
## 5. まとめ

図5：水深データを基に再構成した河床地形データを用いて、木曾川44.6km付近での2014年6月16日における流況を平面2次元流況解析モデル(Nays2Dソルバー(iRIC software, 2016))により計算した結果。流速絶対値のコンター図とベクトル図として、結果の瞬間値を示す。
