### 3.2 失敗例と改善策

3.2.1 トラブル事例報告1：MTSのプログラム制御時における操作ミス

3.2.2 トラブル事例報告2：MTS100tアクチュエータからのオイル噴出

3.2.3 トラブル事例報告3：MTSハイドロリックサービスマニホールド盲蓋の付け忘れ

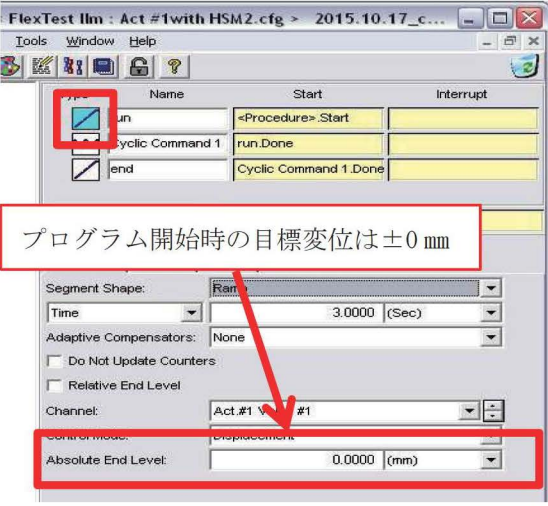
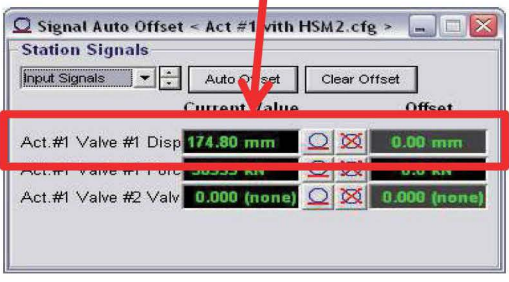
トラブル名 MTS のプログラム制御時における操作ミス			
トラブル発生日 H27年11月6日	発生場所 or 個所 2F MTS100t アクチュエータ	被災者	報告者 嶋口 儀之
トラブル内容 (出来るだけ詳しくまた図示等を交え解り易く記入) 粘弾性ダンパーの载荷実験において、プログラム制御(MPT)により繰り返し载荷をしようとしたが、プログラム開始と同時にアクチュエータが引張側に急激に動き、供試体が大きく変形してしまった。アクチュエータ性能の限界荷重に達した時点で、それ以上引っ張ることができずに停止したが、担当オペレータがすぐに状況を把握できず、変位を戻そうとして、逆にさらに変形させてしまった			
<div style="display: flex; justify-content: space-around; align-items: flex-start;"> <div style="border: 1px solid red; padding: 5px; width: 30%;">                     アクチュエータの変位が±0 mmでないため Offset して±0 mmに設定する必要がある。                 </div> <div style="text-align: center;">

<p>プログラム開始時の目標変位は±0 mm</p> </div> <div style="text-align: center;">

</div> </div>			
図-1 想定される操作ミス時の制御画面の状況			
被害状況 本来の目標値を超える変形を供試体にて与えてしまった。再実験は可能ではあったが、供試体の状態がある程度回復・安定するまで実験が延期となった。			
原因 変位の Offset を忘れたため：MPT 制御時には AutoOffset によりアクチュエータの変位を±0 mm として開始する必要があるが(MPT 終了時に 0 mm に戻る設定のため)、Offset のし忘れにより、目標変位(0 mm)まで急激に動こうとした。 MTS 使用者への注意・説明不足：MTS 操作に関して学生に対する注意徹底されておらず、説明が不十分であった

対策 MTS 操作時の注意書きおよびトラブル事例報告を制御 PC 付近に掲示し、注意を徹底する。 MPT の新しいプログラムを使用する場合は、実際に動かす前にシミュレーションモードで確認を行う。 状況が十分把握できていない場合は、学生ですぐに動かさず、指示を仰ぐ。

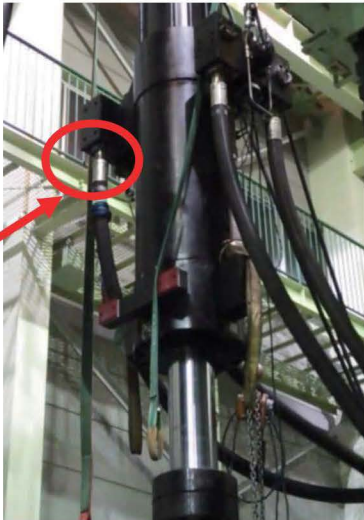
<p>トラブル名</p> <p>MTS100t アクチュエータからのオイル噴出</p>			
<p>トラブル発生日</p> <p>H28年4月27日</p> <p>17:30頃</p>	<p>発生場所 or 個所</p> <p>2F床版疲労試験装置</p> <p>MTS100t #2 アクチュエータ</p>	<p>被災者</p> <p>なし</p>	<p>報告者</p> <p>嶋口 儀之</p>
<p>トラブル内容（出来るだけ詳しくまた図示等を交え解り易く記入）</p> <p>床版疲労試験用に設置した MTS100t アクチュエータの試運転をするため、オイルポンプを起動し、HSM を LOW に入れたところ、#2 アクチュエータのホースの接続部からオイルが吹き出した。非常停止ボタンで緊急停止したが、床版試験体と 2F フロア北側が油まみれになってしまった</p>			
<p>油圧を上げた際にホース接続部の隙間からオイルが噴出した。</p>

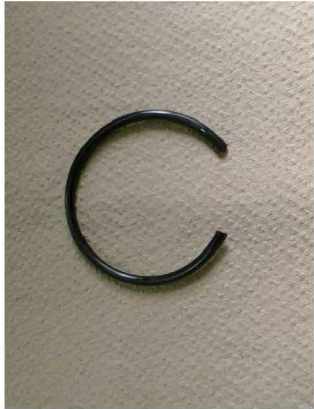
<p>破損した O リング</p>
<p>被害状況</p> <p>実験供試体と実験床の一部が油まみれになってしまった。 オイル噴出時の圧力によるシールの O リングの破損。</p>			
<p>原因</p> <p>MTS100t アクチュエータの油圧ホースの締め付け忘れ。 ホースのねじれを防ぐためアクチュエータ側の取付けを仮止めにしてホースを這わせた後、本締めする手順にしていたが、確認不足により締め付け忘れが発生してしまった。 取付け位置が非常に高く足場の悪い状態の所であったこともあり、最終確認を怠ってしまった。</p>			
<p>対策</p> <ul style="list-style-type: none"> <li>・ MTS アクチュエータを移動後に初運転をする前は、従来より指導されている“運転前に全ての取付けボルトの締め確認を行う”という最終確認を必ず履行する。</li> <li>・ このトラブル事例を掲示し、関係者を広く啓蒙する。</li> <li>・ ホース接続部よりオイル漏れが発生した場合、必ずシール面の O リングの破れを確認する事！</li> </ul>

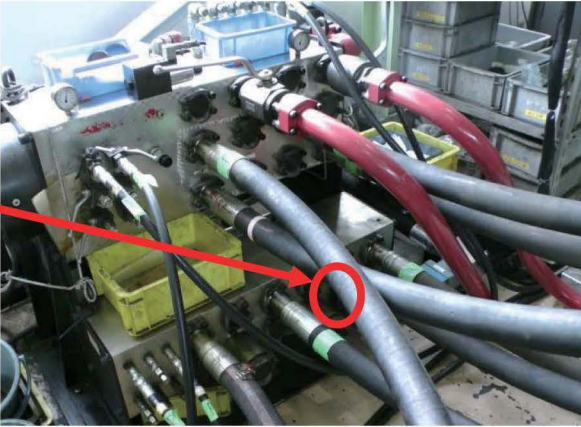
トラブル名 MTS ハイドロリックサービスマニホールド盲蓋の付け忘れ			
トラブル発生日 H28年5月 2日 10:30頃	発生場所 or 個所 2F 版実験場所 北側HSM	被災者 なし	報告者 嶋口儀之
トラブル内容（出来るだけ詳しくまた図示等を交え解り易く記入） MTS100t アクチュエータの試運転をしようと HSM の油圧を入れた所、圧力がうまく上がらず、異常音（水が落ちるような音）がして、しばらくすると HSM からオイル漏れが発生した。 リターンホース取り付け口の一カ所が、蓋がされておらず、締付けフランジのみが固定されており、そこからオイルが漏れた。			
<div style="display: flex; align-items: center;"> <div style="margin-right: 20px;">                         蓋の付け忘れ箇所                     </div>

</div>			
被害状況 2F 北側 HSM 周辺および HSM 真下の 1F 北側通路付近が油まみれになってしまった。			
原因 MTS のホースを HSM に取付けている時、位置が悪い場所があり、そこから付け替えをした。この時元の場所に盲蓋を入れずに固定フランジのみ取付けたため、最終確認でボルトのトルクチェックはされたが盲蓋が付いていないのが見過ごされてしまった。			
対策 <ul style="list-style-type: none"> <li>・盲蓋を入れずにフランジを付けるという行為は根本的に間違いの元なので、フランジを仮止めしておく場合でも 2 個を取付けてはいけない。</li> <li>・ケルミスであるがこういうことも現実起きるので、このトラブル事例を掲示し、広く周知する。</li> </ul>
