## 1978年宮城県沖地震の被害調査

— 主としてフィルダム、溜池の堰堤、河川堤防等の被害について —

### Outline of Damage, Especially on the Filltype Dams, Embankment of Small Reservoirs and River Dikes, Due to Miyagiken-Oki Earthquake, 1978.

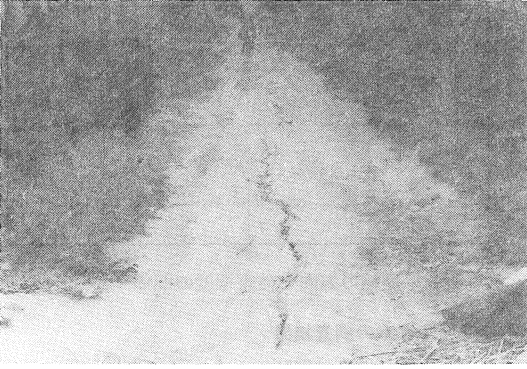
写真1 堤頂に発生した亀裂

被害内容で一番多いものは堤頂に亀裂が入ったもので被害溜池24個所中16個所(67%)を占めている。(写真1) この亀裂は殆んどが堤頂巾のほぼ中央に堤軸に平行して入っており堤軸直交方向には少ない。この事は堤体が両側の地山によりある程度拘束されている為、ダム軸方向の振動が制御される為と考えられる。

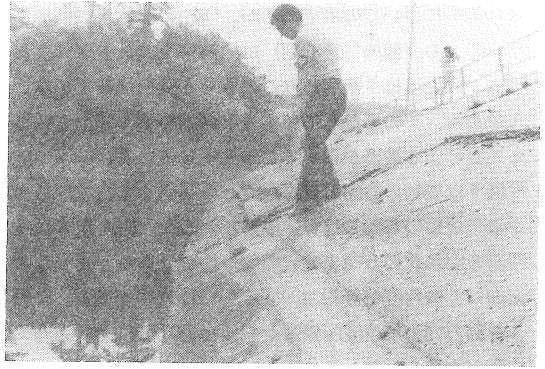
写真4 コンクリートフェーシングの破壊

フェーシング、コンクリート張り、石積等の被害は4ヶ所において見られた。(写真4) これ等はいずれも堤頂に亀裂の入っている堤体である。このうち1個所はコンクリートフェーシングが破壊しているものであり、他の3個所は斜面表面を保護しているコンクリートブロック張り及び石張り部分の破壊であった。又このうちNo24溜池を除き3個所には斜面中腹部に凹凸が見られすべりを起こしかけている様であった。又堤体のすべりや沈下はかなりはっきりしている堰堤は2個所で見られた。(写真5)

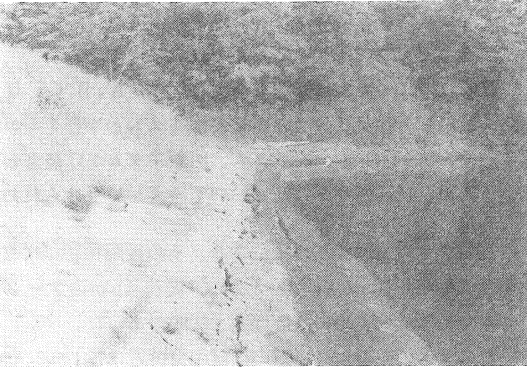
写真2 のり面に発生した亀裂

次いで被害の多かったものは堤体斜面部分(法面)に入った亀裂であり、被害溜池24個所中12個所(50%)にこの被害が見られた。(写真2) この種の亀裂は堤頂から1m~4m下った付近に堤軸にほぼ平行に発生している事が多い。これ等12個所の斜面クラックのうち上流側斜面だけに発生した堤体5個所、上、下流両側の斜面に見られる堤体5個所、下流側だけにみられる堤体は2個所であり、下流側より上流側にクラックは入り易い様である。一方、堤頂部と斜面部における亀裂の関係をみると、堤頂、上流側、下流側のすべてに亀裂が発生している堤体は8個所、堤頂に亀裂が発生していて斜面に見られない堤体9個所又、堤頂に亀裂がなくとも斜面に亀裂が見受けられた堤体は4個所であった。

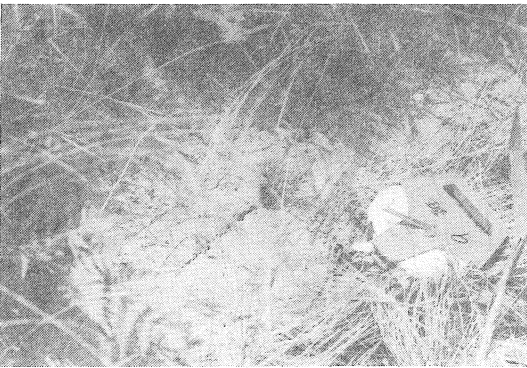
写真3 地山との取付部の亀裂

左、右岸側の地山と堤体取付け部における地山沿いの亀裂は5個所で見受けられた。(写真3) これは地山と堤体との剛性の違いによって発生したものと考えられる。この種の被害を受けた堤体はNo23溜池を除いてすべて堤体に亀裂を生じたC被害の堰堤でかなり大きな振動を起こしたものと考えられる。しかしNo23溜池については地山との取付け部に亀裂が発生しているにも拘らず又すぐ近くに隣接してあるNo24溜池の堰堤がC被害にも拘らず堤体に何等異常も見られなかった。この原因としてNo23の堤体上には直径10~15cm程度の樹木が最近まで数多く植えられていた様であり、木の根が堤体内にかなり張っておりこれが補強材の役目を成し、堤頂や斜面亀裂の発生を防げたものと考えられる。通常木の根等は漏水等の原因になると考えられるが、これ等の結果を考えると何等かの方法で堤体を補強すると云う考え方が耐震設計に役立つものと考えられる。

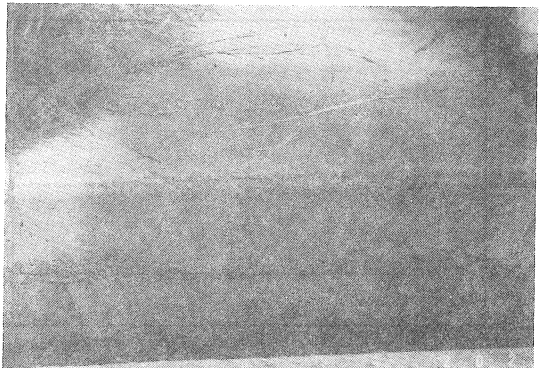
写真6 階段部分のクラック

階段部分、斜樋等のクラックは3個所の堰堤で見受けられたが(写真6) これは周囲との剛性が異なる材料である為、その振動性状が他の部分と異り、応力集中等が起こり亀裂が発生したものである。

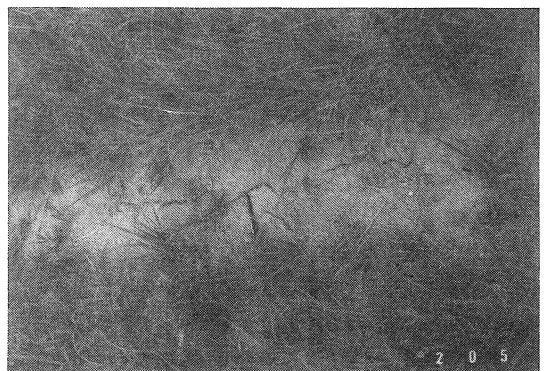
写真7 (銅谷ダム)

このダムの被害は、堤頂のほぼ中央付近に幅1~2 cm程度の亀裂が堤軸に平行して約17mの長さになわって入っていた。(写真7)

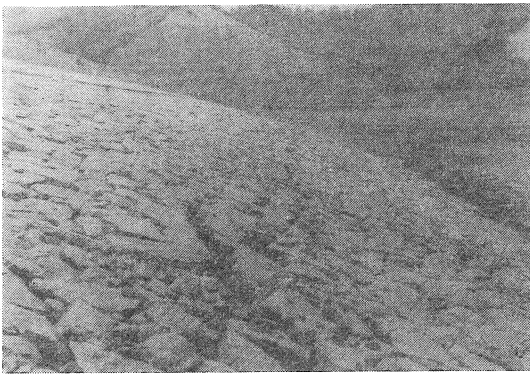
写真8 牛野ダム

地震によるこのダムの被害は、上流側の堤頂から約6m下った付近でこの張石部が長さ約70mにわたって下方へ移動したことである。(写真-8)。このすべりの深さを調べる為、張石下の砂部分を観察したところこの表面部分では比較的やわらかく、深い所では比較的硬い感触を得た。又堤頂部に張ってあるフェンスの移動も全く見られず、下流側においても何の異常も認められなかった。これらの事から推察するとこのすべりは表層部分のすべり出しと考えられる。

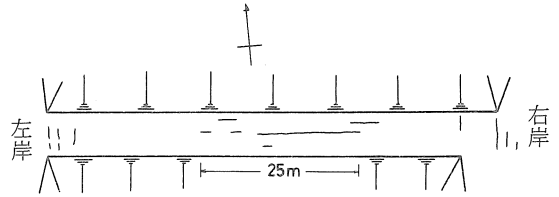
図8 蒜但木ダム天頂部クラック

このダムの被害は、図-8に示す様に、堤頂の中央部において堤頂幅の中央部に長さ25mにわたって幅1~5cm程度の亀裂が数本見られた。さらに右岸、左岸との取付け部においてそれぞれ4~5本ずつの亀裂(長さ1~5m、幅0.5~1.5cm)が見受けられた。又下流側の左岸中腹部の地山との取付け部においても亀裂が見られかなり大きな被害を受けているものと思われる。

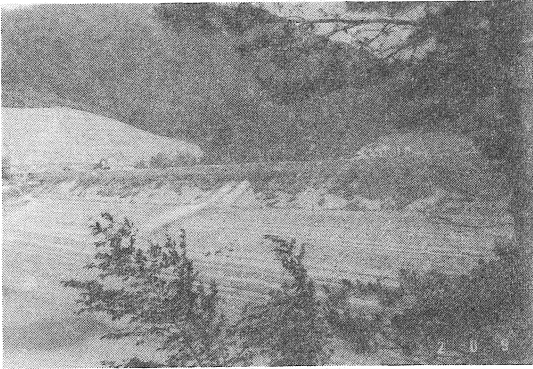
写真9 (蛭沢ダム)

このダムの被害は堤頂部に上流側法肩から1.5m~3m付近にダム軸に平行してほぼ全長に亘り巾1~8mmのヘアークラックが入っていた。又右岸側、左岸側の地山との取付け部においても地山沿いにヘアークラックが見られた。(図9)

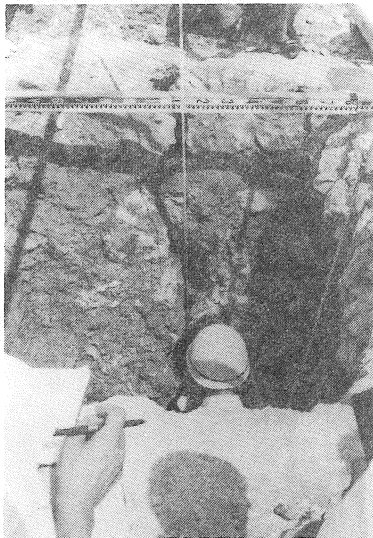
写真10 蛭沢ダム (堤体内の亀裂)

このダム軸上の亀裂調査の為掘削した深さ約2mのピット(2ヶ所)によれば堤体内部はセメントミルクで固結しており、この部分に大きな鉛直方向の亀裂が続いていた。(写真10)

この亀裂は大きな所で巾10cmにも達しさらに下方深くまで続いている。又この亀裂はダム全長に亘って入っていると思われる。

これ等の事から推察すると蛭沢ダムに対する入力加速度はさほど大きなものではないがダム頂付近での応答加速度はかなり増巾されたものと考えられる。又この様な大規模な亀裂が入った他の要因として、固結したセメント

ミルクの剛性が周囲の土の剛性よりはるかに大きく、その為固結部に応力集中が起きた事が考えられる。

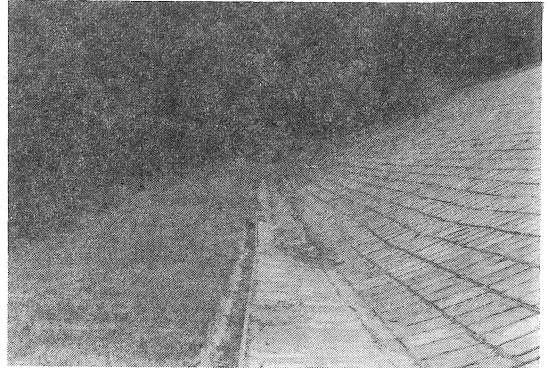
写真11 (川原子ダム)

○川原子ダムは昭和43年に竣工した堤高20m、堤長121m、堤頂巾 5.4mのアースダムである。このダムの被害は下流側だけであり上流側に異常は見られなかった。すなわち下流側のり面が上から第1段目の小段迄 (高さ約8m) 一面に亘り下方へ3~40cm程度すべり出し、小段に設けられている排水路を押し出しており(写真11)、のり面全体にかなりの凹凸が発生していた。このすべりは右岸側の方が大きいがすべりは比較的浅い様である。

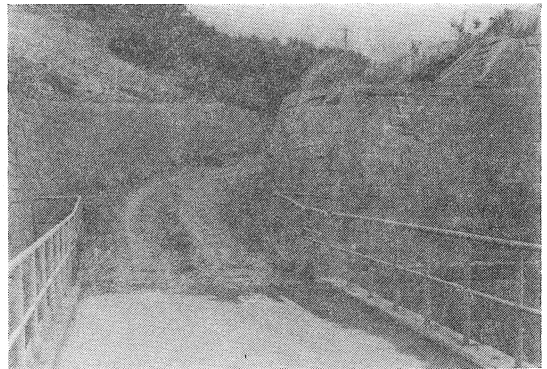
写真12 (川原子ダム)

又左岸側にある余水吐け側面の上部にかなり高い(7~8m)石積みが施こされているがこの石がかなりずれていた。(写真12)

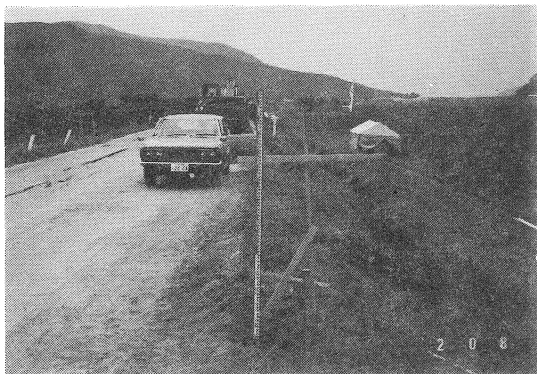
調査は河口約4km地点から15kmの左右両岸について行なったが、特に左岸側の被害が多く、橋浦地区から牧野巣地区に至る約4kmの範囲において被害を受けた。写真13および写真14はこの地区において見られた堤体の被害状況を示したものである。この堤防の被害は、軟弱な堤体基礎が何らかの原因で沈下しそれに伴って堤体全体が沈下したのも、堤体自体がすべり破壊を起したのも、およびその両者が同時に発生したのも、の3種類の型式によるものが大半であった。このうち、基礎の沈下と斜面すべりが同時に発生した型式による被害が一番多く見られた。また、堤体の沈下量も大きい個所では1~1.5

mにも及んでいた。なお、斜面のはらみ出し、斜面付近のふくらみ、堤頂部の縦断方向のクラックもかなり見られた。

写真13 堤体の沈下 (北上川下流左岸)

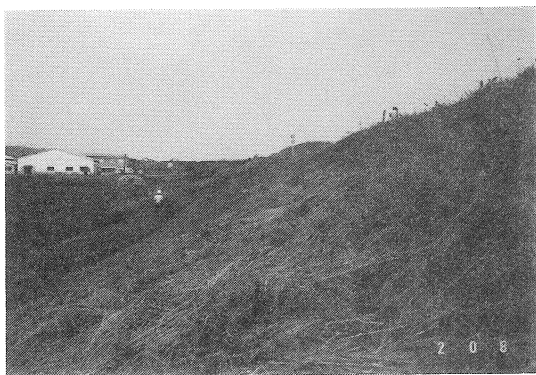
写真14 堤体斜面のはらみ出し、クラック  
(北上川下流左岸)

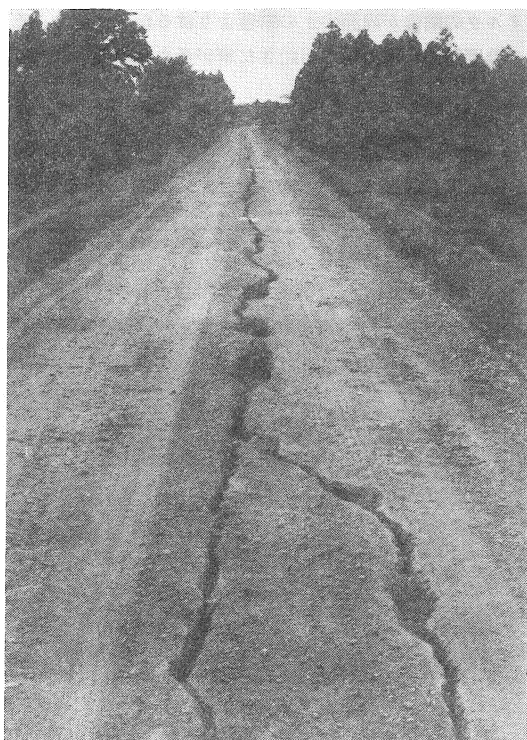
大きな被害を受けたのは河口より約4kmの区間であり尺丈島、中村地区では特に堤体の被害が大きかった。写真15は尺丈島地区(左岸)の堤体の天端に発生した縦断方向のクラックを示したものである。このクラックは天端のほぼ中央部に発生し、非常に長い区間(長い個所で約1km)にわたって見られた。写真16はこのクラック発生個所を掘削した状況を示しており、このクラックの幅は5～20cm、深さは2m以上であり鉛直に入っていることが確認された。

写真15 堤体頂部の縦断クラック (名取川右岸)

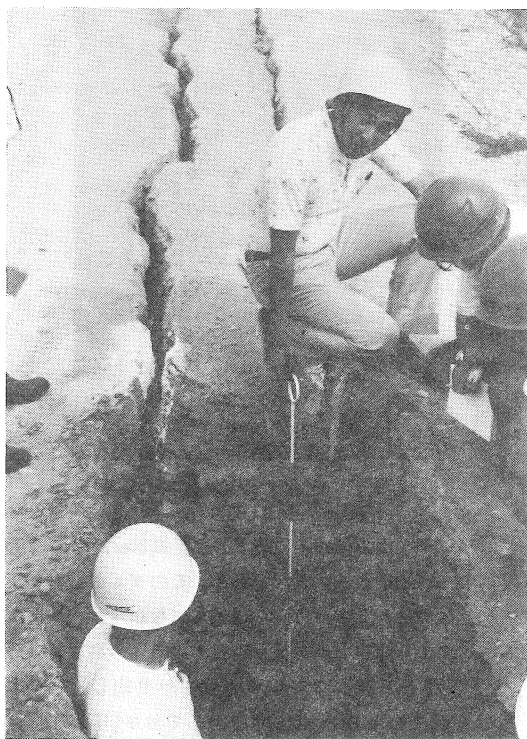
写真16 堤体内のクラックの状況 (名取川右岸)

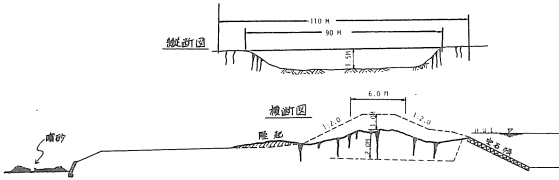
写真17および図10は中村地区(左岸側)における堤体の被害状況を示しており、基礎部分が沈下しそれに伴ない堤体が沈下を起したようである。この堤体の沈下量は1.5m程度であり、また堤内外地に噴砂現象が見られた。(写真18)

図10 堤体被害の断面図 (名取川中村地区)

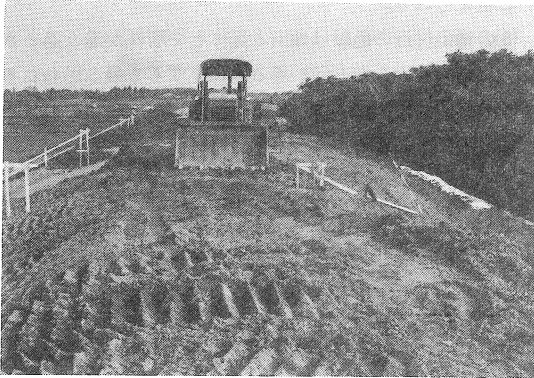
写真17 堤体の沈下及び復旧状況 (名取川河口左岸)

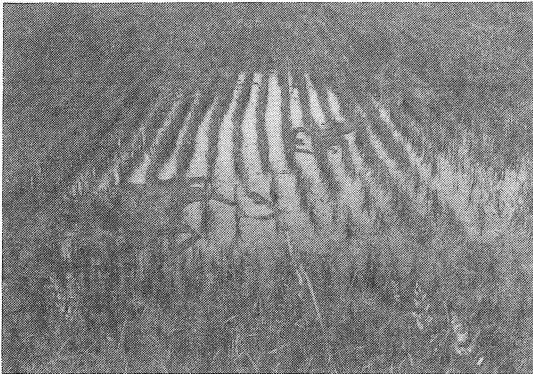
写真18 写真の地点の堤内地の填砂

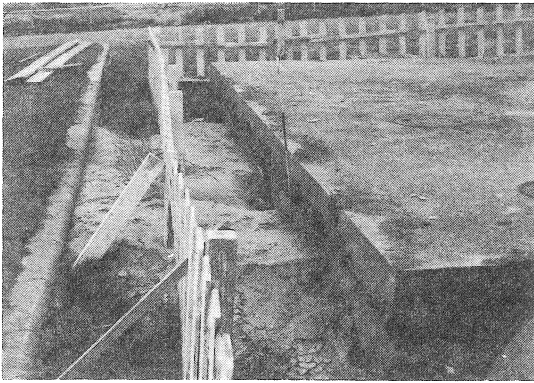
田原、川前上地区および閑上大橋基礎付近、亶理町荒浜、鳥の海、貞土堀幹線水路などでは液状化現象が観察された。特に、荒浜、鳥の海では、浄化槽、コンクリート製便所の浮上、沈下、プールの底の浮上(約15cm、およびグラウンドのきれつ、噴砂などが見られた(写真19および写真20、写真20は地震が終ってから数分後に撮影した民家の庭に発生した噴水の様子である)。

これらの地域の地質は第4紀沖積世に属し、軟弱な粘土層、砂層からなっており、N値もほとんど10以下であることから(文献2)、今回の地震においては液状化の可能性が十分考えられる。図11および図12は上記の地点から採取した砂の粒度分布および振動三軸試験より求めたこれらの砂の液状化試験の結果である。これらの砂は比較的均等な中砂であり、相対密度が20~25%の範囲にあるという報告(文献3)等を総合すると液状化に対する低抗力は比較的小さく、小さな規模の地震においても液状化するものと考えられる。

写真19 浄化槽の浮上および下層からの填砂  
(亙理町荒浜)

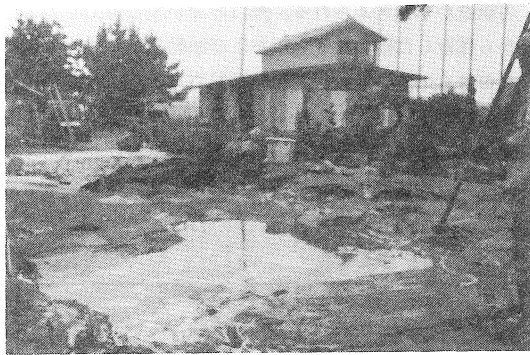
写真20 民家の庭に発生した填砂、噴水  
(荒浜字隔崎, 菊地氏提供)
