# 1984年長野県西部地震被害建物調査報告

—研修寮「山の家」を中心として—

## Investigation on the Structure Damages Caused by the Nagano-Ken Seibu Earthquake in September, 1984

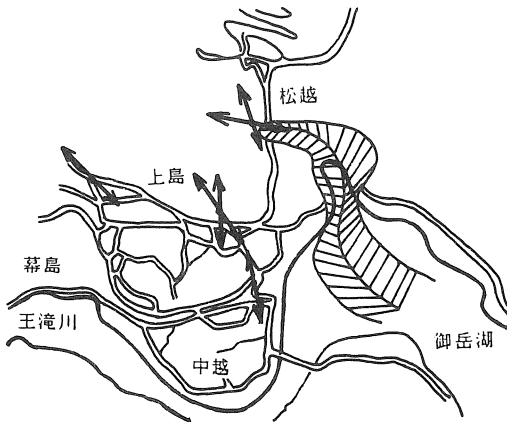
図-7 墓石等の転倒方向(王滝村)

王滝村における墓石等の主たる転倒方向を図-7に示す。転倒方向は調査地点毎だけでなく、墓石毎にもかなり異なり、転倒する際に上下動の影響が強く作用したと思われる。

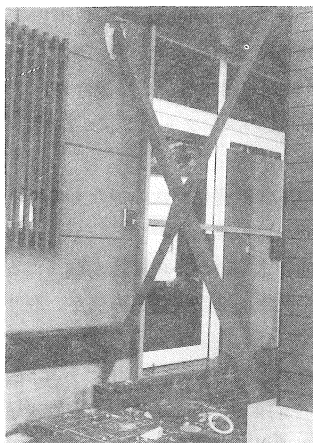
桁行方向の筋かいの多くは、仕上げ材の内部にあり、筋かいの座屈が確認されたのは、露出している部分のみである。写真-2~4にその様子を示す。図-10は写真の撮影個所と方向を示したもので図中番号は写真の番号に対応している。筋かいの座屈によって、外装材等に、2次の被害を起こしたところも多く、写真-5, 6にその様子を示す。

写真-2 玄関前の筋かい座屈

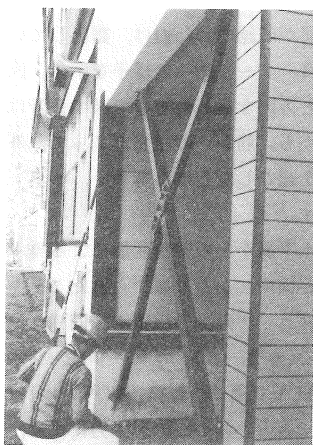
写真-3 1階の筋かい座屈

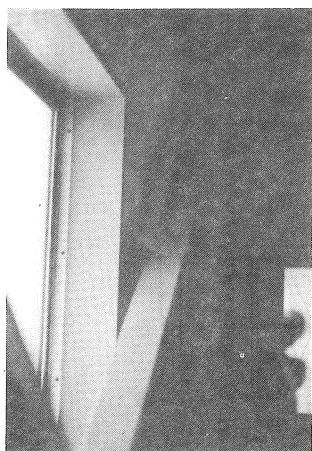
写真-4 2階洗面所前の筋かい座屈

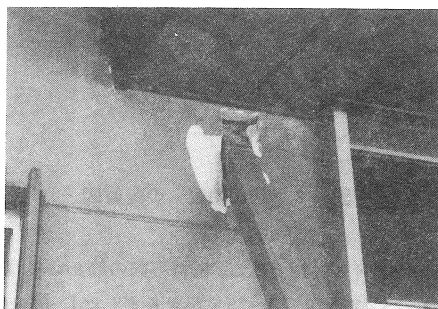
写真-5 筋かい座屈によるALC板の破損

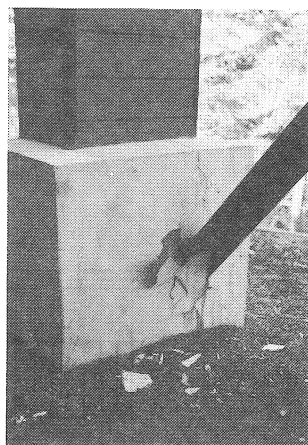
写真-6 筋かい座屈による基礎コンクリートの損傷

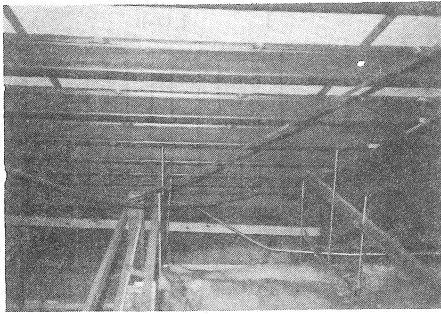
屋根面の水平筋かいの塑性変形による垂み(写真-7)は、屋根面が面内かなり揺すられたことを物語っている。2階天井コーナ部分の破損も、同様な原因によるものと思われる(写真-8)。写真-9は、2階天井裏の筋かい(図-9 Y2通りの軸組参照)取り付け部の損傷を示したものである。筋かいの引張力により、柱ウェブが過大な局部応力を受けて生じた被害である。

写真-7 屋根筋かいの伸び

本建屋の構造上の特徴の1つは、桁行の中央構面(図-9中Y2通り)に筋かいが少なく、中央構面に受けた地震力は、屋根面または2階床面の水平筋かい(13φ丸鋼)によって両側の桁行構面に伝える構造になっていることである。この水平筋かいが過大な応力を受けた(写真-7)。この原因は、言うまでもなく、地震入力設計用地震荷重を上まわった為であるが、本建屋が旧法令に

水平筋かいの被害は、水平面内の剛性が構面の水平剛性に較べかなり大きい場合を除き、水平面内の振動特性を考えた設計を行う必要のあることを示したのものとして捉えなければならない。

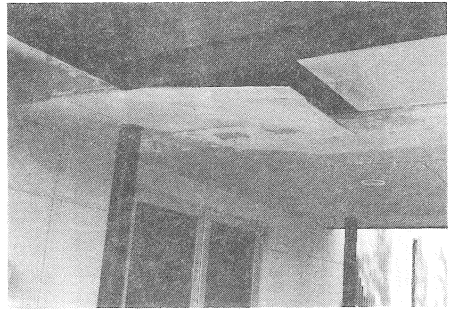
写真-11 軒天部の破損

一10は、本館と別館との間に設けられている浄化槽の鋼製蓋が地震により移動したり、反転している様子を示している。写真-11～13も上下動により生じた被害と言える。図-11は設備配管の状況(写真-14, 15)から推察した本館建物周囲の地盤沈下量を示す。5～6 cmの沈下が認められているが、基礎が堅牢であったために、幸いにも被害が生ずる程の不同沈下は生じなかった。

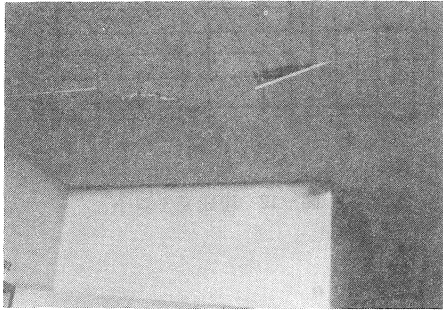
写真-8 2階天井コーナ部の破損

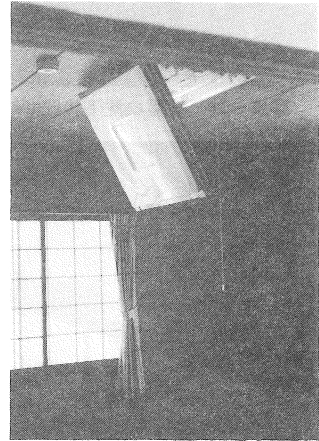
写真-12 灯具の落下

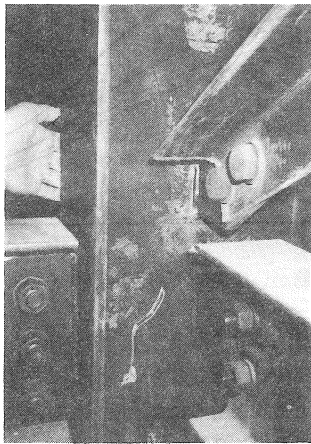
写真-9 2階天井裏の筋かい取付け部の損傷

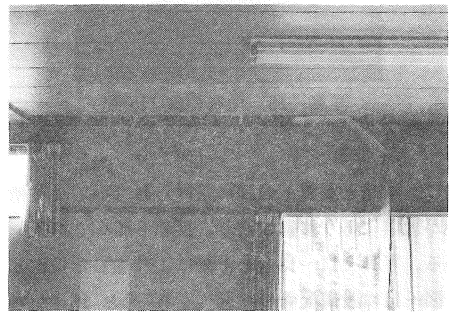
写真-13 天井の剝落

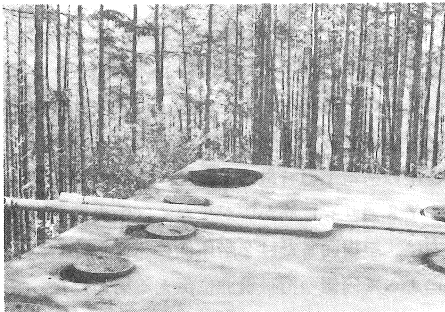
写真-10 浄化槽の蓋の転倒・移動

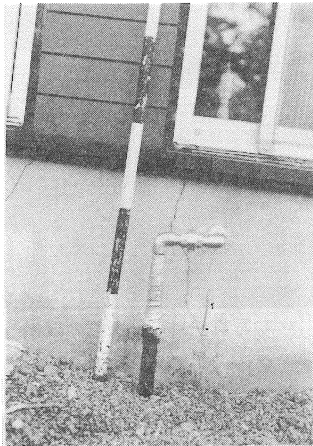
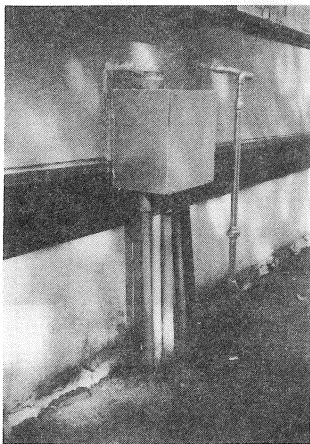
写真-14 地盤の沈下状況

写真-15 地盤の沈下状況

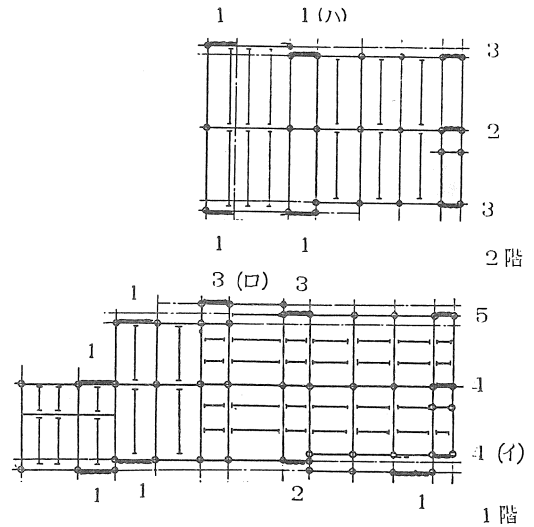
図-12 座屈発生順序

設計用地震力に対して余裕のある設計がなされていたにもかかわらず、構面筋かいが座屈する被害を受けた。このような被害は、これまでも大地震が発生するたびに、鉄骨建物で最も多く発生した被害である。設計図書および図面より推定した本建屋の構面筋かい座屈発生順序を図-12に示す。調査により座屈発生の確認がなされた筋かいは図中の①、②、③であり、座屈発生順序の推定が正しければ、多くの筋かいが座屈していると思われる。

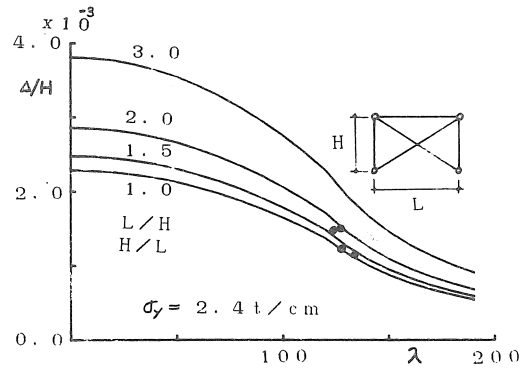
図-13 筋かい座屈時の層間変形角と細長比の関係

130～200あり、設計する上では、引張筋かいとして取り扱われ、圧縮力は考慮されない。しかし、実際には圧縮力を受ける上に、圧縮力により座屈する時の層間変形角は、1/200(新建築基準法、同施行令第82条2項に規定されている変形制限)よりもかなり小さい。図-13は、鋼構造設計規準の座屈応力度式を用いて試算した、SS41材についての座屈発生時層間変形角と細長比との関係を示したものである。図中の●は、座屈の観測された本建物の構面筋かいの場合を示している。これらは層間変形角1/500～1/800程度で座屈したものである。

引張筋かいの座屈による2次部材の損傷もこの一例である。引張筋かいが微小な変形で座屈することへの対策を考えなければ、このような被害報告は報告書から消えないであろう。

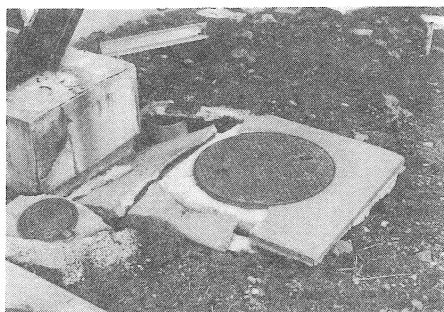
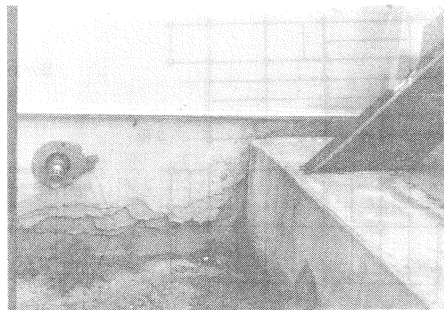
写真-17 屋外階段基礎部の沈下

写真-18 屋外階段基礎部の沈下

この建物での目立った被害は、床面の損傷と、非難階段脚部の沈下である。仕上げ材の被害は、主として桁行方向（純ラーメン方向）の構面で発生している。

基礎、基礎梁の伏図に1階床面の亀裂発生箇所および斜面の状況を記載した図を図-18に示す。床面の亀裂は、Y1通りに沿って発生しており、Y0通りの基礎が不同沈下を起こしたことによって発生した被害ではないかと思われる。Y0通りとY1通りを繋ぐ梁が基礎梁を兼ねるコンクリート梁としておけば、不同沈下は少なかったかと考えられる。非難階段の脚部の基礎に対しても、同

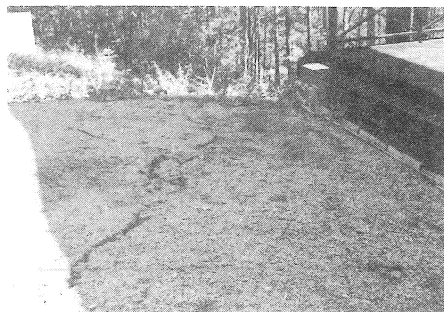
写真-21 玄関前の地割れ

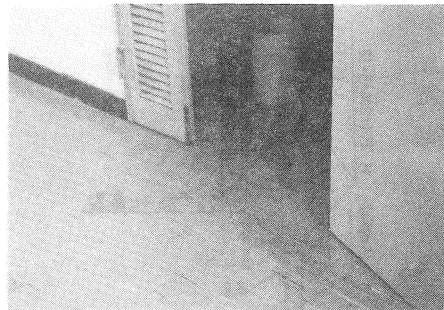
写真-22 床面の亀裂

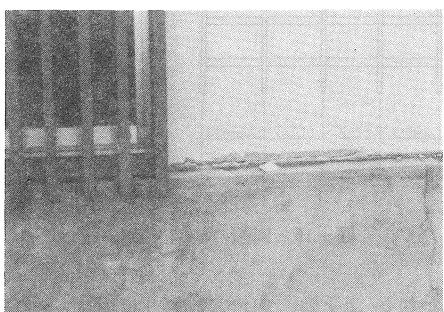
写真-19 北面桁行方向の外壁目地の損傷

様な事が言える。また、桁行方向の構面に対して仕上げ材の被害が発生している（写真-19）ことから、本建屋では、張間方向に比べて、桁行方向の揺れが、大きかったのではないと思われる。張間方向については、筋かいの使用断面が明らかでないので明確な議論は出来ないが、L-75×75×6程度以下の山形鋼が使用されていて、2階の最大応答加速度が本館の建屋と同程度であったとするならば、筋かいが座屈している可能性がある。階段まわりの床の損傷（写真-23, 24）は、鋼製の階段が、筋かいの役目を果し、その為に図-19に示すような変形を起こした結果生じたものと思われる。

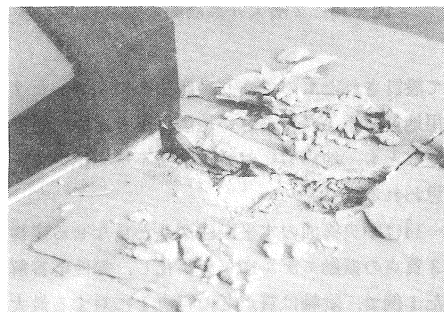
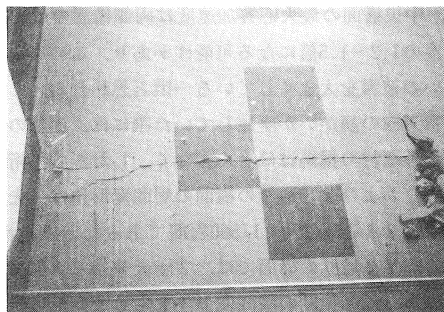
写真-23 階段近くの床の破損

写真-24 玄関ホール床の亀裂

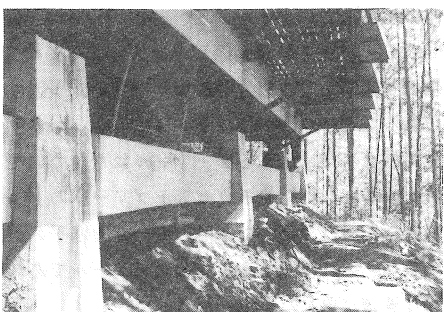
写真-20 南面基礎の状況
