9. 土砂災害および洪水対策における地域住民の意識および対応に関する研究 —滋賀県比良山地のシシ垣と土石流災害を事例に—

橋本操・小池則満・岩本拓大

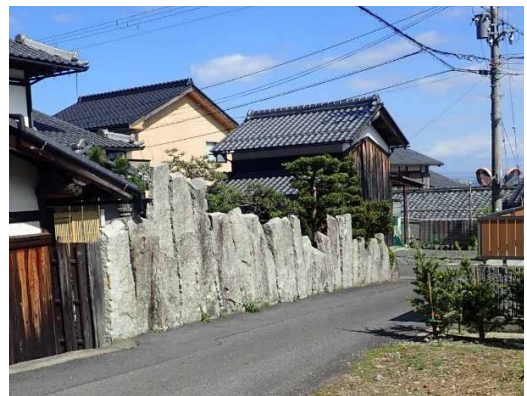
写真2 荒川地区の花崗岩を利用した垣根
(2018年4月橋本撮影)

荒川地区、木戸地区には石屋が多く、石灯笼・石塔・礎石・野面石・庭石等が生産され、大津方面に出荷されていた（写真2）。石を割る技術と石を加工する技術が存在したため、荒川地区のシシ垣は花崗岩を加工した堅牢なものとなっている（高橋2010b）。

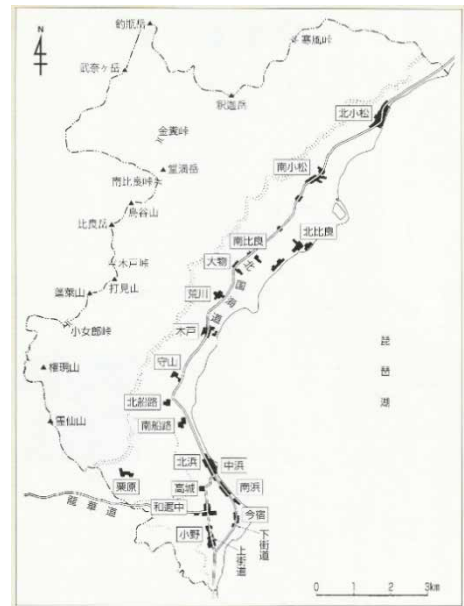
図3 江戸時代~明治初期の対象地域周辺(大津市立歴史博物館(2017)より引用)

比良山地のシシ垣が描かれた古地図として、木戸地区、荒川地区、大物地区、南比良地区の明治期の地籍図のデータを収集した（図3）。明治期の地籍図は、それまでの年貢から地租改正による土地ごとに地価を設定して金納方式の税制へ変わる際に、土地所有の確認、管理・証明するための土地調査を実施した際に作成された古地図である。本研究で収集した地籍図のデータは、大津市歴史博物館が所蔵している「滋賀郡荒川村等級縮絵図」、

「滋賀郡南比良村等級縮絵図」、「滋賀郡木戸村等級縮絵図」、「滋賀郡大物村等級縮絵図」の4地区の地籍図である。地籍図からは、当時のシシ垣や周辺環境の様子がわかる。これらの古地図からは、①はげ山(禿山)、②水害対策の堤、③シシ垣、④田畑などの土地(所有者)が読み取れる。
