# 製紙工場排出粉じんによる屋根瓦の腐蝕と その機構に関する基礎科学的研究 (第1報)

## Studies on the Mechanism of the Corrosion of Roof-tiles Caused by Paper-mill Emitting Dust (1)

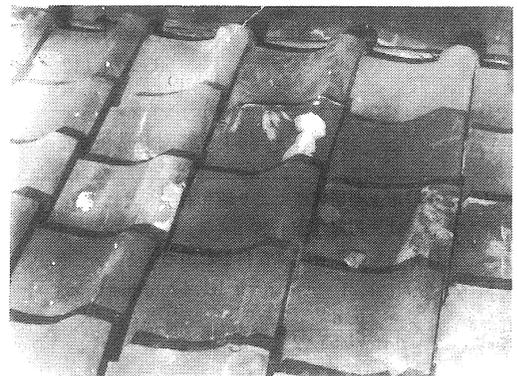
写真1 屋根瓦の腐蝕

本研究は昭和39年前後から昭和59年初頭までの凡そ20年間に亙るもので、その発端は春日井市内O製紙周辺民家の屋根瓦———の中、所謂いぶし瓦———が数年以上を経過する間に此処彼処いぶし層が剥がれ膨れ気味に盛り上って来るのでここを指先や鉄片で抉ると簡単に穴を穿つことができ、これが地域住民により腐蝕と呼ばれて公害問題に進展したことにある。写真1に一例として、昭和39年10月現在、工場隣接の一民家に使用中の屋根瓦(いぶし瓦)の腐蝕状況(白色部分)を示した。
