1999年メキシコ・テウアカン地震におけるプエブラ市地震被害調査

Earthquake Damages in Puebla City due to the Tehuacan Earthquake, Mexico on June 15th, 1999

正木 和明

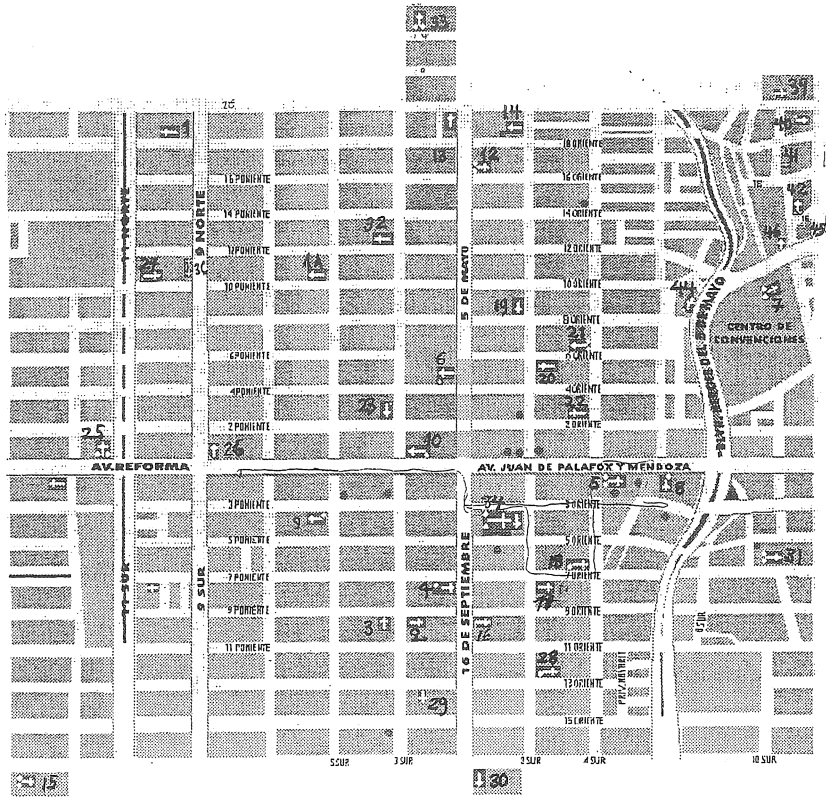
図3 Puebla市中心街の地図。世界遺産にも指定されているコロニアル風の町並みである。番号は表4の教会名に対応している。

表4に被害を受けた教会の建造年、被害場所、被害程度を示す（Julio Cuenca, 1999）。46の教会の被害が調査されているが、無傷はわずか3棟である。無傷の3棟のうち、ひとつは閉鎖され、44の教会が立ち入り禁止になっている。

被害は、入り口付近の壁の崩落、屋根の崩落、丸屋根の崩落、2～3階建ての鐘つき塔の崩落、建物側壁の剥落等の被害にとどまり、教会全体が構造的破壊を受けたものは少ない。
