## 1978年宮城県沖地震の被害調査

— 主としてフィルダム、溜池の堰堤、河川堤防等の被害について —

### Outline of Damage, Especially on the Filltype Dams, Embankment of Small Reservoirs and River Dikes, Due to Miyagiken-Oki Earthquake, 1978.

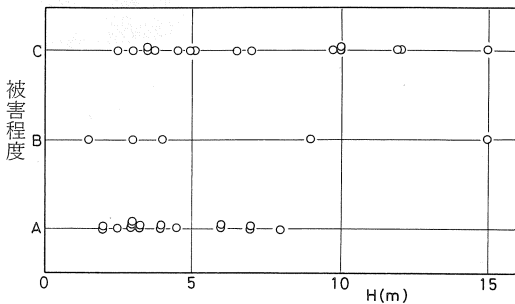
図3 堤高と被害程度の関係

図3に堰堤の堤高と被害程度との関係を示すが、堤高の低いものについては堤高と被害程度の関係は認められない。しかし堤高9m以上の堤体についてみればC被害6箇所、B被害2箇所、被害のないもの0で堤高の高い堰堤は多く被害を受けている様である。

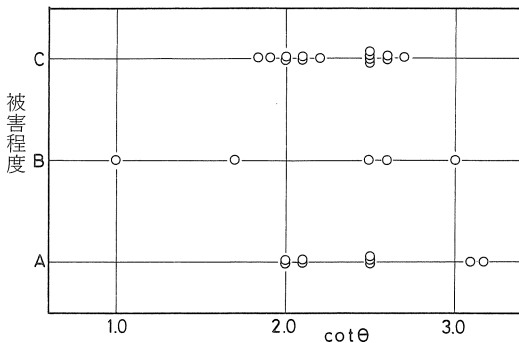
図4 下流斜面勾配と被害程度の関係

図4は下流側斜面勾配と被害程度との関係を示すが、多少急勾配の方が被害が多い様にも見られるがはっきりした相関は得られなかった。

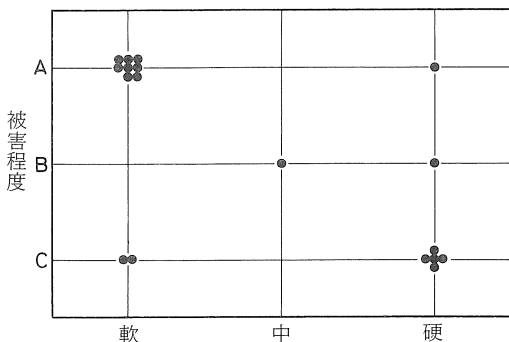
図5 盛土の固さ(貫入抵抗)

図5は堤体表層部の固さと被害程度との関係を示す。ここで堤体の固さとは測量用ピン(長さ1m, 径10mm)を堤体表面からほぼ一定の力(約20kg)で堤体内に貫入させ、その時の貫入深さから決めたもので相対的な値で堤体表面から1m程度迄の固さしか推定出来ない。ここで50cm以上貫入するものを「軟」、21~49cm迄の堤体を「中」、20cm以下の貫入量のことを「固」とした。調査

は19個所についてのみであるが、「軟」の堤体が11個所ありこのうち9個所(約8割)はC被害を受けている。又「固」の堤体は7個所ありこのうち5個所は被害のないAである。この事から推察すると締固め不十分な堤体ほど地震による被害が多かった事を示している。

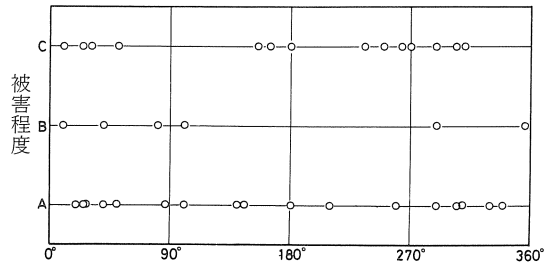
図6 堤軸の方向と被害程度の関係

図6は堤軸の方向と被害程度との関係を示している。ここで堤軸の方向とは堤体中央部から左岸側を規準に反時計方向に北の方向までの角度を示している。尚震源の方向はこの角度から約100度差ついた角度である。墓石の転倒方向や加速度記録等から仙台付近では南北方向の振動が大きかった。この事を考慮すれば90度、270度付近方向の堤体に被害が多くあらわれる事が予想出来る。しかし270度付近にC被害が多少多く見られる他は、堤軸方向と被害程度の間には相関関係は見られなかった。

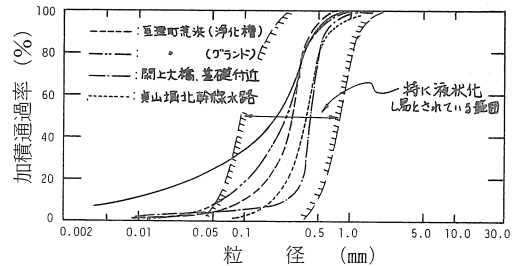
図11 液状化した砂の粒度曲線

これらの地域の地質は第4紀沖積世に属し、軟弱な粘土層、砂層からなっており、N値もほとんど10以下であることから(文献2)、今回の地震においては液状化の可能性が十分考えられる。図11および図12は上記の地点から採取した砂の粒度分布および振動三軸試験より求めたこれらの砂の液状化試験の結果である。これらの砂は比較的均等な中砂であり、相対密度が20~25%の範囲にあるという報告(文献3)等を総合すると液状化に対する低抗力は比較的小さく、小さな規模の地震においても液状化するものと考えられる。

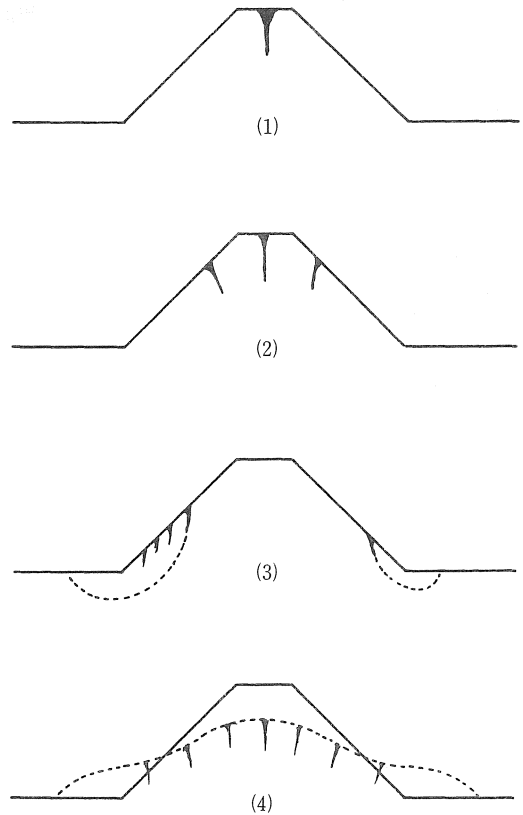
図13 盛土の被害形式

○溜池の堰堤、フィルダム、河川堤防等の調査結果を総合してみるとこの種の盛土構造物の被害形式は概ね以下の6種類に分類する事が出来る。(図13)

(5)の地山付近の亀裂は地山と堤体とで剛性が違う為とさらに地震波の入力方向が異なる為に生ずるものと思われる。

(6)の斜面保護工のずれは拘束圧の低い盛土表面のせん断強度の低下によるものと考えられる。
