# 1984年長野県西部地震被害建物調査報告

—研修寮「山の家」を中心として—

## Investigation on the Structure Damages Caused by the Nagano-Ken Seibu Earthquake in September, 1984

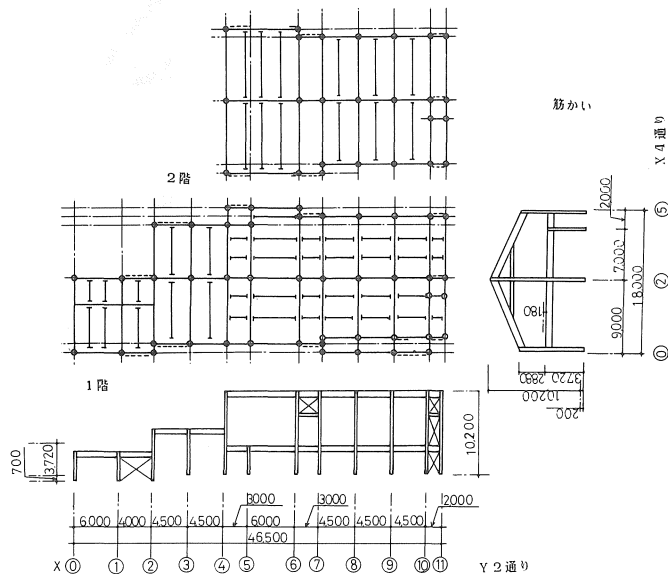
図-9 本館の伏図・軸組図

屋根面の水平筋かいの塑性変形による垂み(写真-7)は、屋根面が面内かなり揺すられたことを物語っている。2階天井コーナ部分の破損も、同様な原因によるものと思われる(写真-8)。写真-9は、2階天井裏の筋かい(図-9 Y2通りの軸組参照)取り付け部の損傷を示したものである。筋かいの引張力により、柱ウェブが過大な局部応力を受けて生じた被害である。

本建屋の構造上の特徴の1つは、桁行の中央構面(図-9中Y2通り)に筋かいが少なく、中央構面に受けた地震力は、屋根面または2階床面の水平筋かい(13φ丸鋼)によって両側の桁行構面に伝える構造になっていることである。この水平筋かいが過大な応力を受けた(写真-7)。この原因は、言うまでもなく、地震入力設計用地震荷重を上まわった為であるが、本建屋が旧法令に

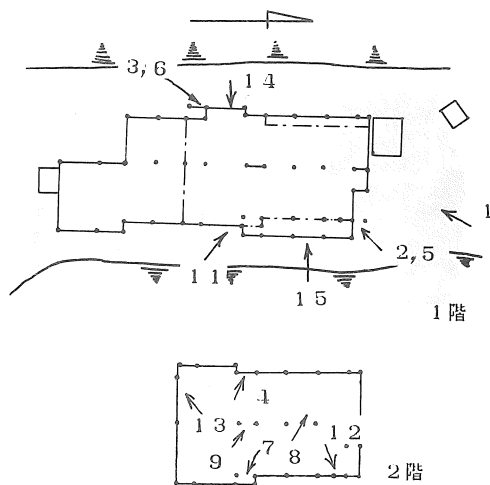
図-10 写真撮影場所

桁行方向の筋かいの多くは、仕上げ材の内部にあり、筋かいの座屈が確認されたのは、露出している部分のみである。写真-2~4にその様子を示す。図-10は写真の撮影個所と方向を示したもので図中番号は写真の番号に対応している。筋かいの座屈によって、外装材等に、2次の被害を起こしたところも多く、写真-5, 6にその様子を示す。

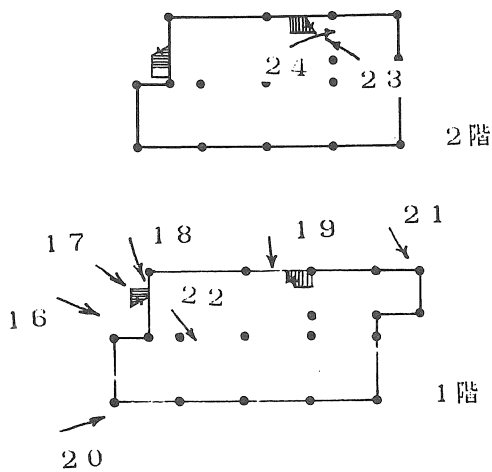
図-17 写真撮影場所

別館の被害状況を写真-17～写真-24に示す。また、図-17には、写真の撮影場所と方向を示す。
