近世浄土真宗寺院本堂の研究 (そのⅡ)

STUDY OF THE MAIN HALL IN JYODO SHIN SECT IN EDO PERIOD (PART II)

勝鬘寺本堂

名古屋市中区南大津町

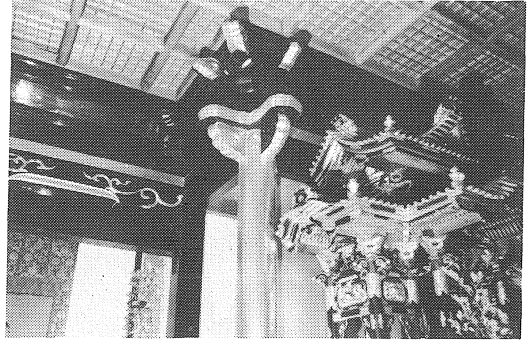
写真4 内陣来迎柱上部

内陣、余間の半間の下屋に内陣では左右各々1間の脇仏壇を設け、中央を後堂へ抜ける後門とし、引違い戸を入れる。余間では、2間の仏壇を設ける。仏壇前上方には虹梁を入れ、その上を小壁とし、内陣では脇仏壇の半間前に円柱の来迎柱を立てて柱上に粽を付し、頭貫を来迎柱間と来迎柱と脇仏壇脇柱の間に入れ、両者上に矩折れに台輪をのせ、出組斗拱をおく。また余間との境に敷鴨居を入れ、余間と広縁並びに落間との境に外陣境の長押と同じ高さに鴨居内法長押を入れ、襖を引違いにはめ、天井長押をまわし(写真4)、余間には格天井、内陣には小組格天井を張り、後門と来迎壁間には棹縁天井を張る。内陣、余間まわりの木部には黒漆を塗り、来迎柱、同上木鼻、台輪、来迎壁、虹梁の欠眉、袖切、渦や若葉、斗拱の拳鼻、並びに脇仏壇上台輪などの要所には金箔を押す、但し天井は全て母の新材で、漆塗を施さない(写真4)。

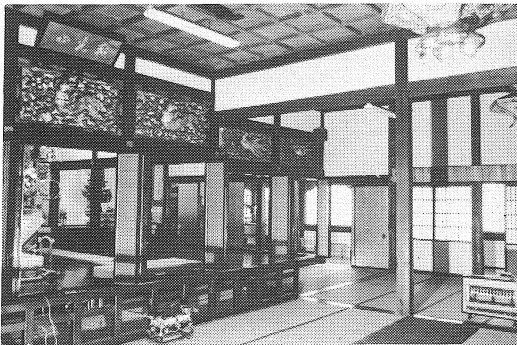
写真3 外陣より矢来内、内陣をみる

その上を小壁とし、天井長押上に格天井を張り、列柱で囲われる中央3間巾の天井をやや高くする。(天井は昭和10年のもの写真3)。

内陣余間と外陣の境には1間毎に柱を立て、余間は外陣より框一段高め、内陣では更に敷居背分だけ高くして、その分だけ框下に羽目板を入れる。内法長押は余間で外陣より長押背だけ高く背違いに入れ、内陣前は更に背違いに高め、長押上には高肉彫刻極彩色の欄間を入れ(外陣前飛天、余間前孔雀に牡丹、桐に鳳凰)、内陣前の欄間の背を余間前より高くし、欄間上には小壁を設け、天井長押で天井を受ける。下框と内法長押下無目鴨居との間に金障子を双折に開閉する(写真3)。
